Instituto Politécnico do Porto  
Instituto Superior de Engenharia do Porto

Curso de Mestrado em  
Tecnologia e Gestão Das Construções

Relatório de Estágio  
Direcção e Gestão de Obra – Obra de Arte  
Ponte Sobre o Rio Lombe - Angola

António Silva, nº1040013

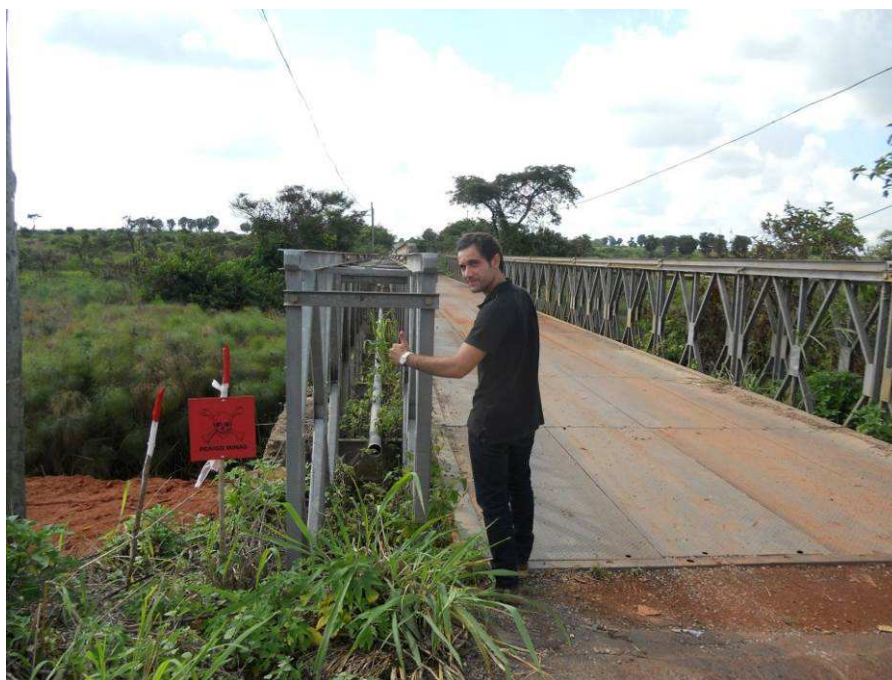
Figura 1.4 – Estrutura Metálica Existente

A nova ponte substituiu a ponte provisória em estrutura metálica que, por sua vez, havia sido construída para restabelecer a circulação, no seguimento da destruição da ponte original durante os tempos de guerra. No entanto, a estrutura da ponte provisória também já apresentava um estado de conservação muito débil, o que motivou a decisão de substituição da ponte por uma estrutura de carácter mais “definitivo”.

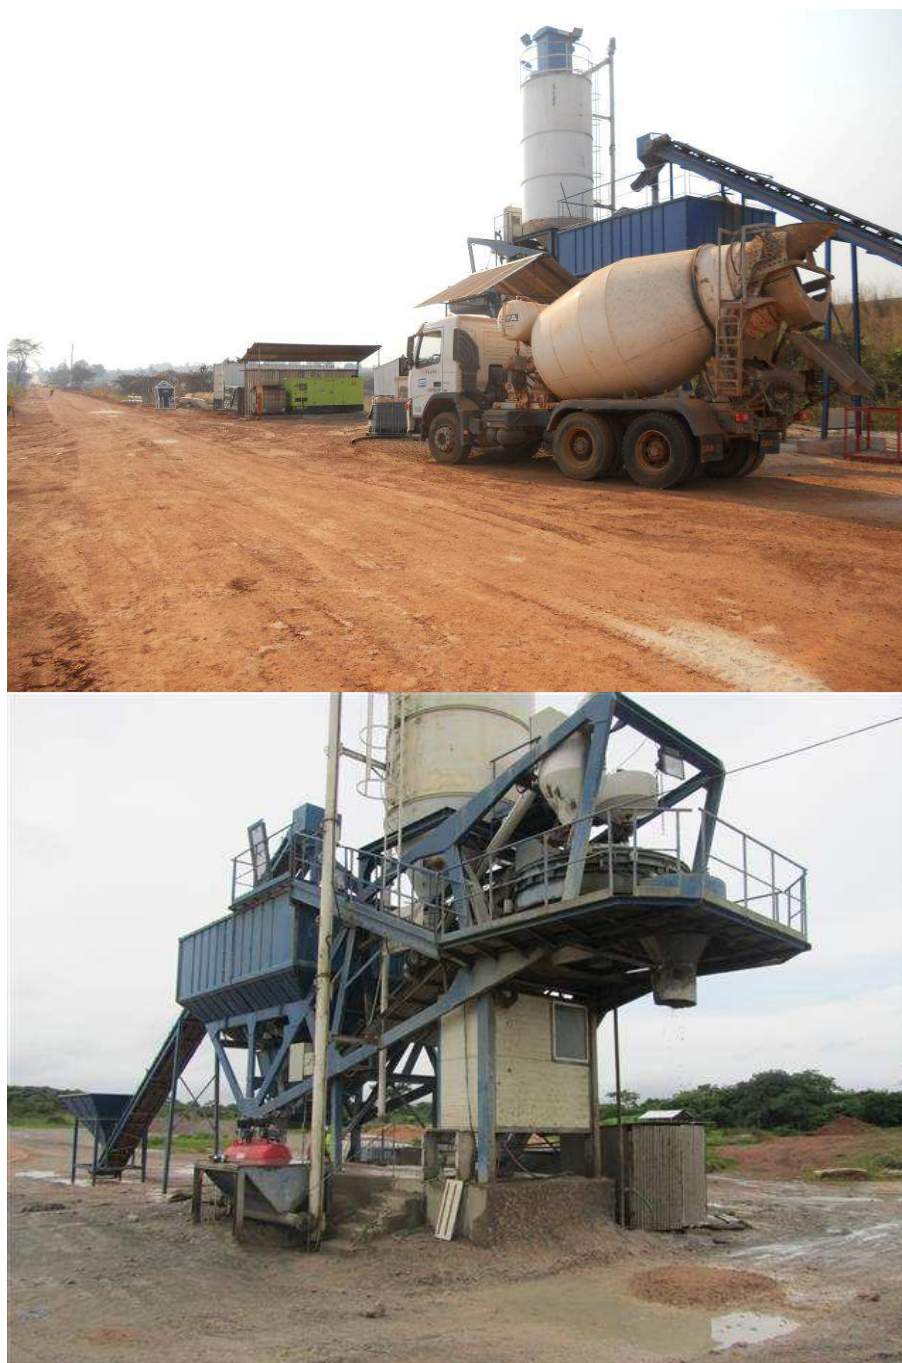
Face à quantidade de betão e ao prazo previsto para a execução da obra, a solução adoptada foi a montagem de central de betão no Estaleiro de Frende de Obra. A central tinha uma capacidade de produção de 25m<sup>3</sup>/h a 40m<sup>3</sup>/h, dispunha de 1 silo de cimento de 40Ton acoplado directamente à estrutura da central, balança para pesagem de inertes e balança para pesagem de cimento, contador de água e doseador de adjuvantes. O transporte de betão foi assegurado por 3 autobetoneiras com capacidade de 7,5m<sup>3</sup>.

Figura 3.5 – Central de Betão

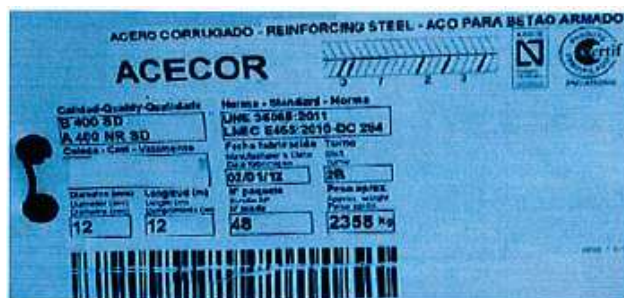
Figura 3.7 – Etiqueta que deve acompanhar o atado de aço em varão para betão armado

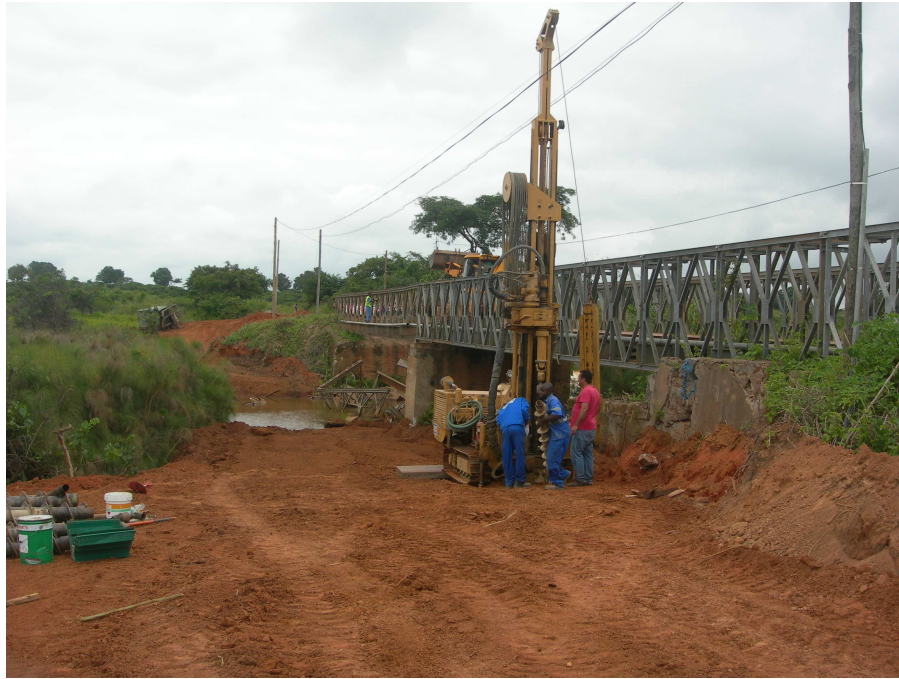
Figura 4.4 – Vista no terreno da Sondagem S1.

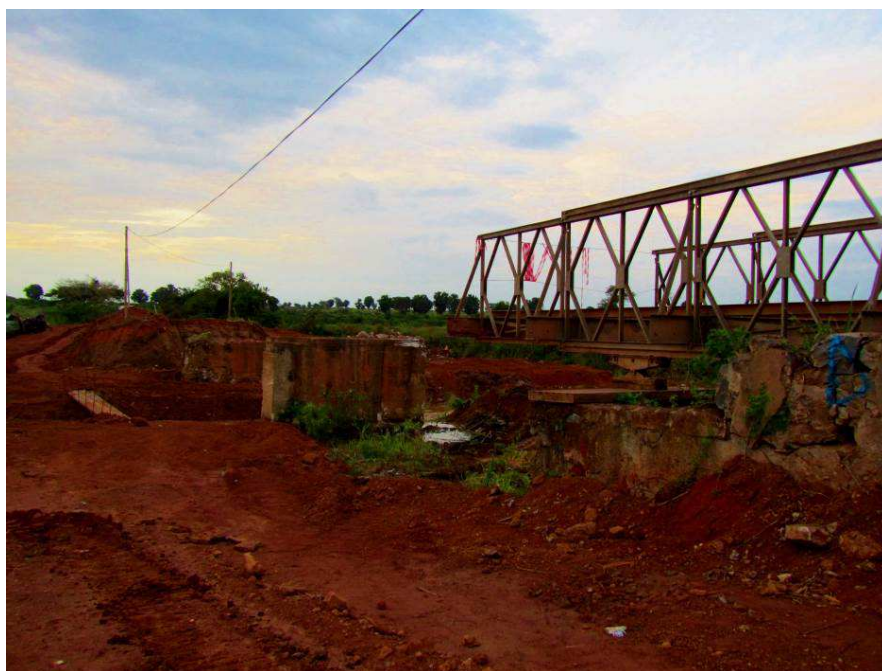
Figura 6.2 – Ponte Metálica Provisória durante processo de arrastamento.

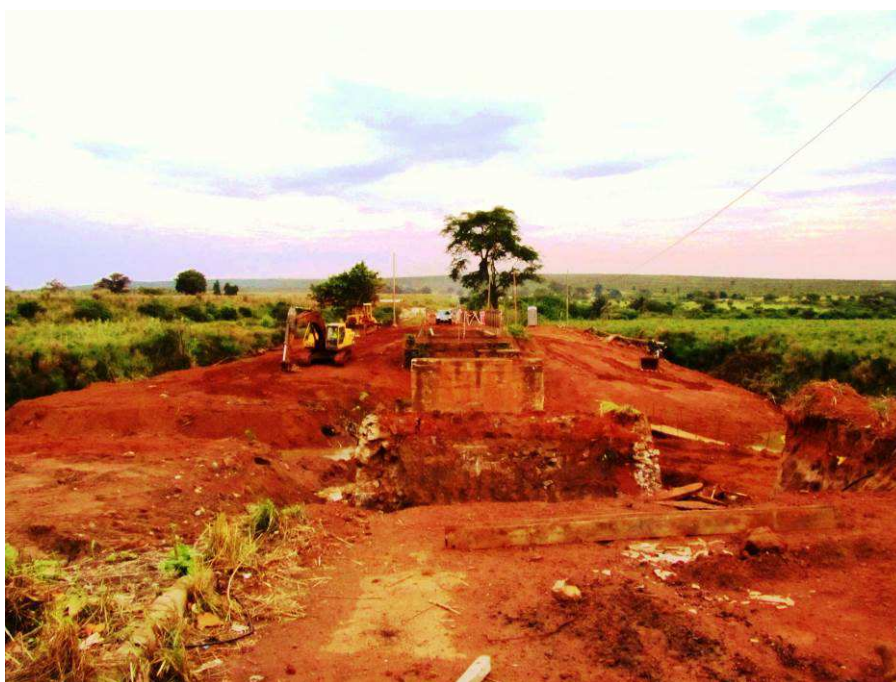
Figura 6.3 – Local da Nova Ponte, elementos estruturais antigos e parcialmente demolidos.

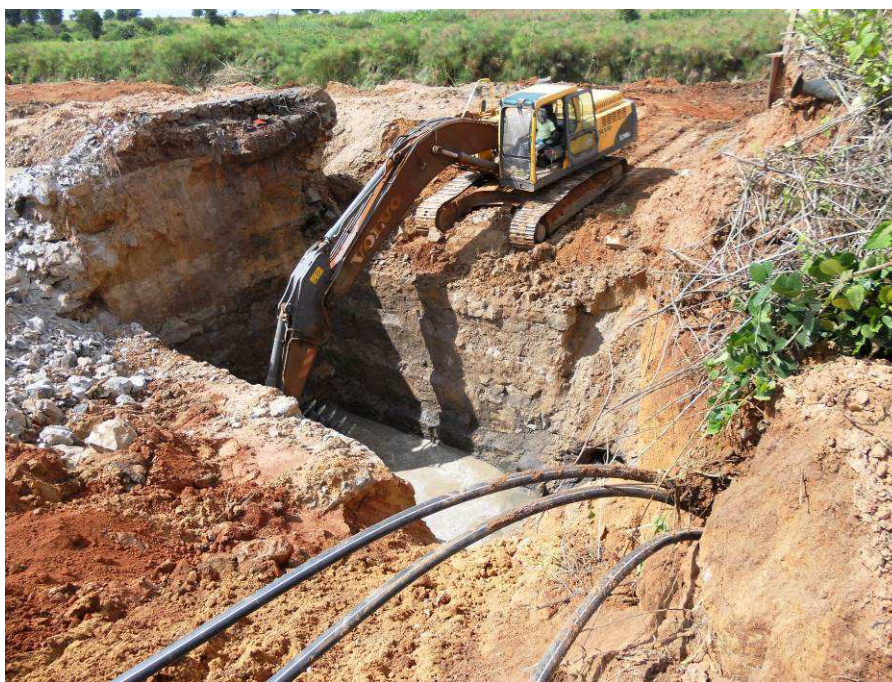
Figura 7.2 – Zona de maciço de fundação do Encontro E2.

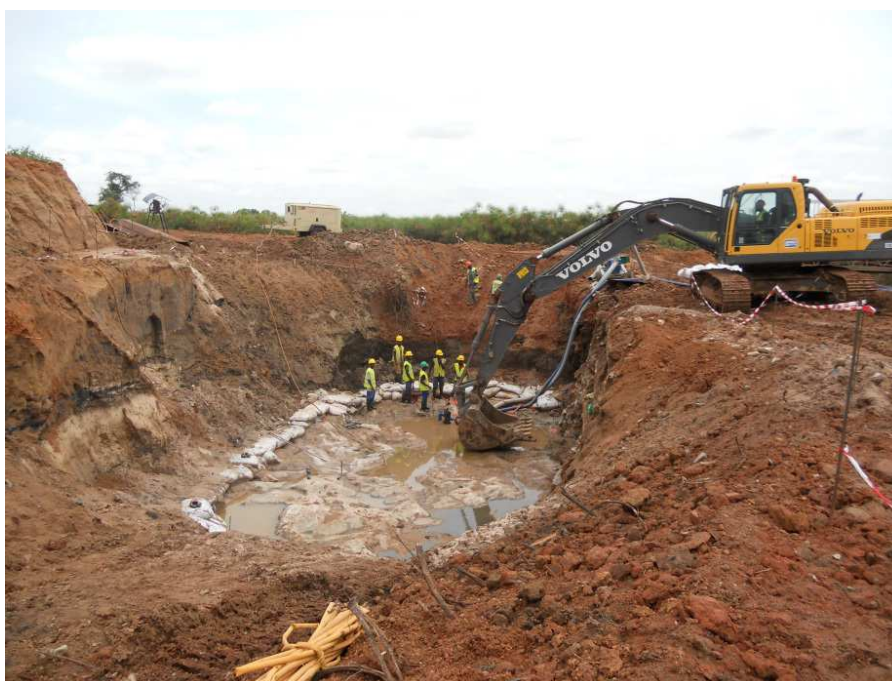
Figura 7.3 – Zona de maciço de Fundação Pilar P2.

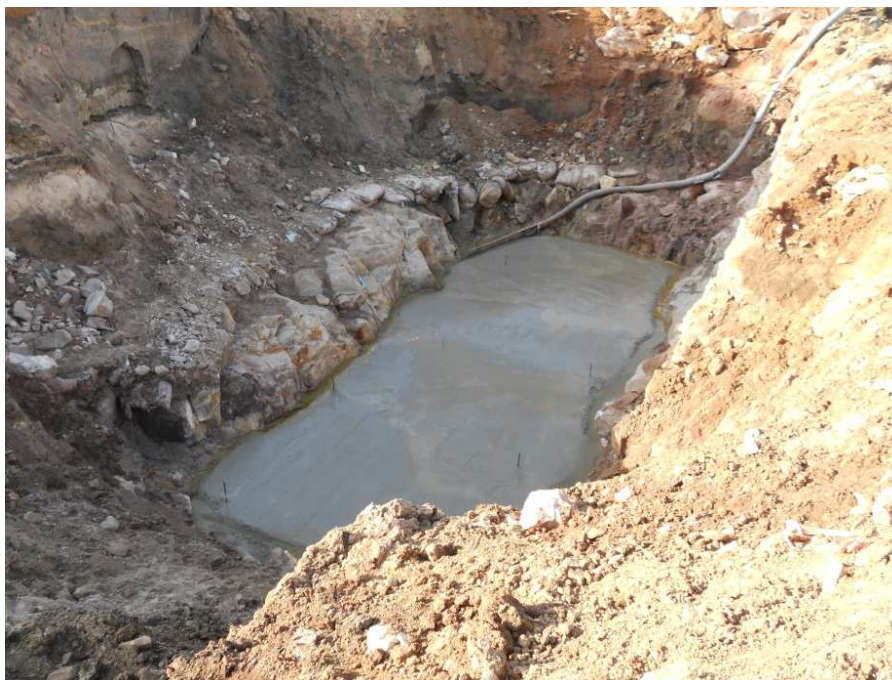
Figura 7.4 – Betão de limpeza na zona da sapata do Encontro E1

As cofragens das sapatas de um modo geral foram constituídas por painéis de cofragem metálica. A movimentação da cofragem metálica fez-se com recurso a Auto Grua. Logo após a colocação das armaduras e dos painéis metálicos, foi feito a implantação topográfica do arranque das elevações. Seguidamente foram colocadas as armaduras de arranque das elevações. Como a zona das fundações eram de fácil acesso, procedeu-se à colocação de betão por descarga directa. Observando-se os tempos de cura regulamentares e de acordo com as regras de boa execução em qualidade, procedeu-se à descofragem do betão armado e iniciaram-se os trabalhos de impermeabilização com emulsão betuminosa.

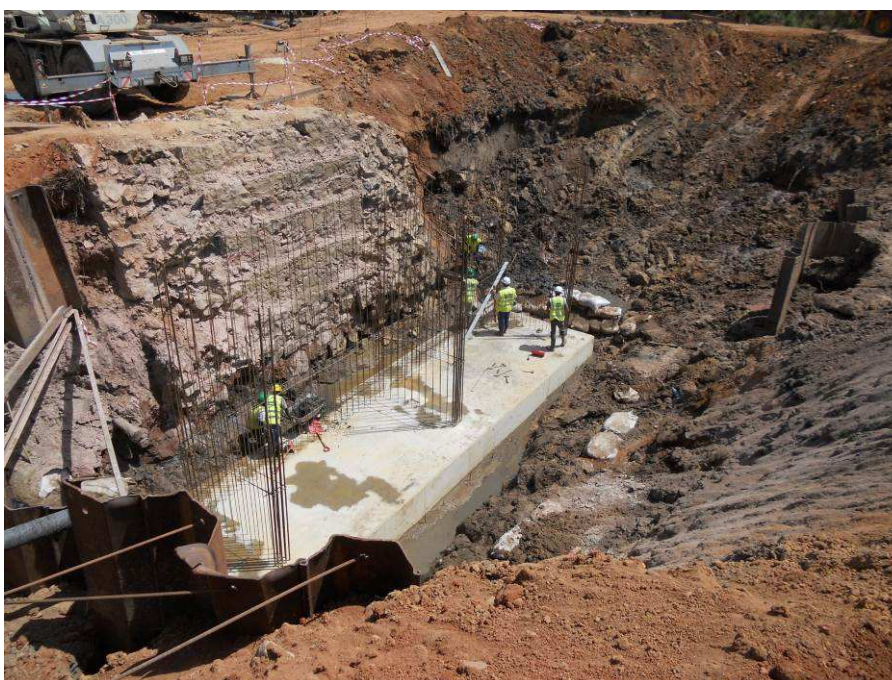
Figura 7.5 – Sapata do Encontro E2 com armadura de arranque.

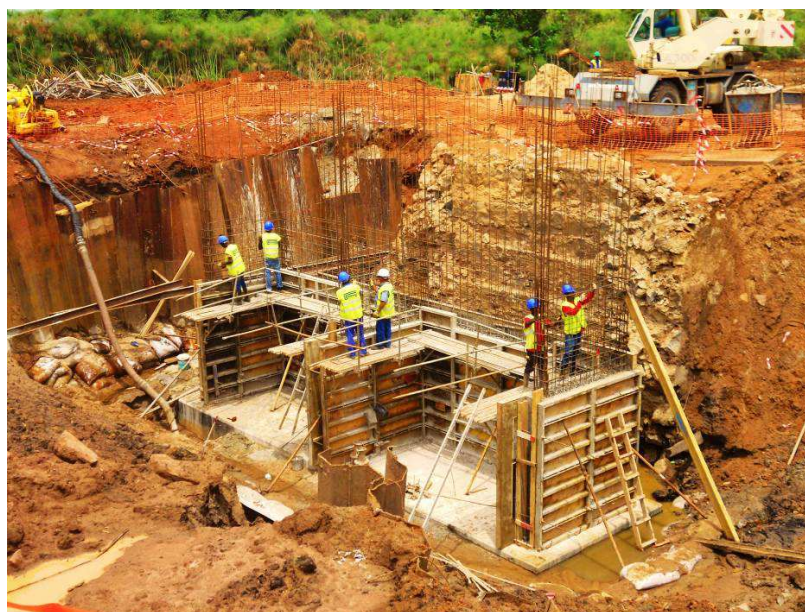
Figura 7.6 – Execução das paredes do Encontro E2 .

Os encontros e pilares foram executados por processos tradicionais, utilizando elementos de cofragem metálicos, sendo a principal preocupação garantir um perfeito acabamento. Nos pilares foram adoptados plataformas de trabalho em todo o seu perímetro, formadas com pranchas de madeira e guardas metálicas. A movimentação da cofragem foi auxiliada pela Auto Grua. As armaduras, como referido anteriormente, foram pré-montadas na Oficina de Ferro e posteriormente transportadas e montadas por pessoal especializado, conforme os desenhos de pormenor, com auxílio do meio de elevação atrás referido.

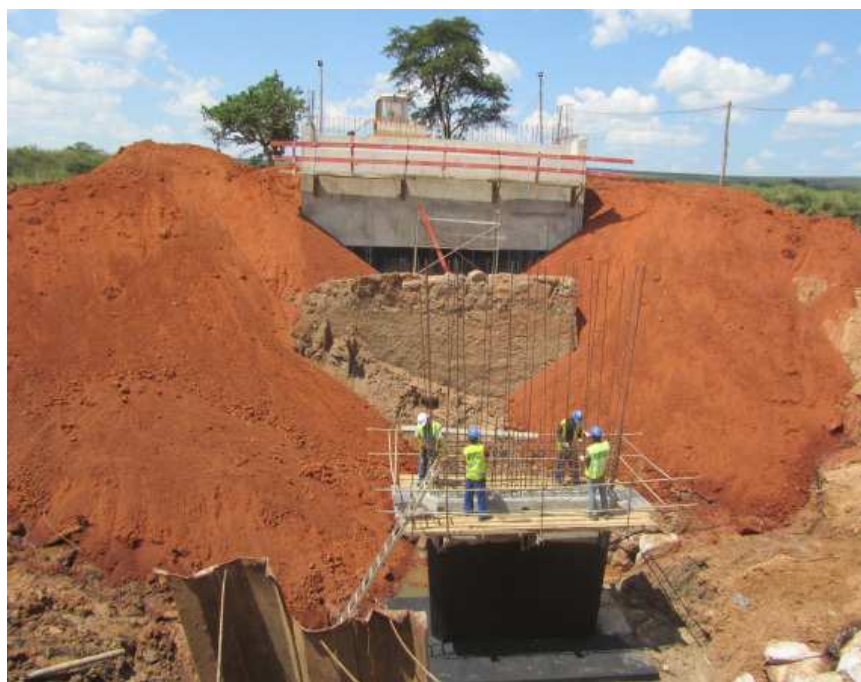
Figura 7.9 –Execução Pilar P2.

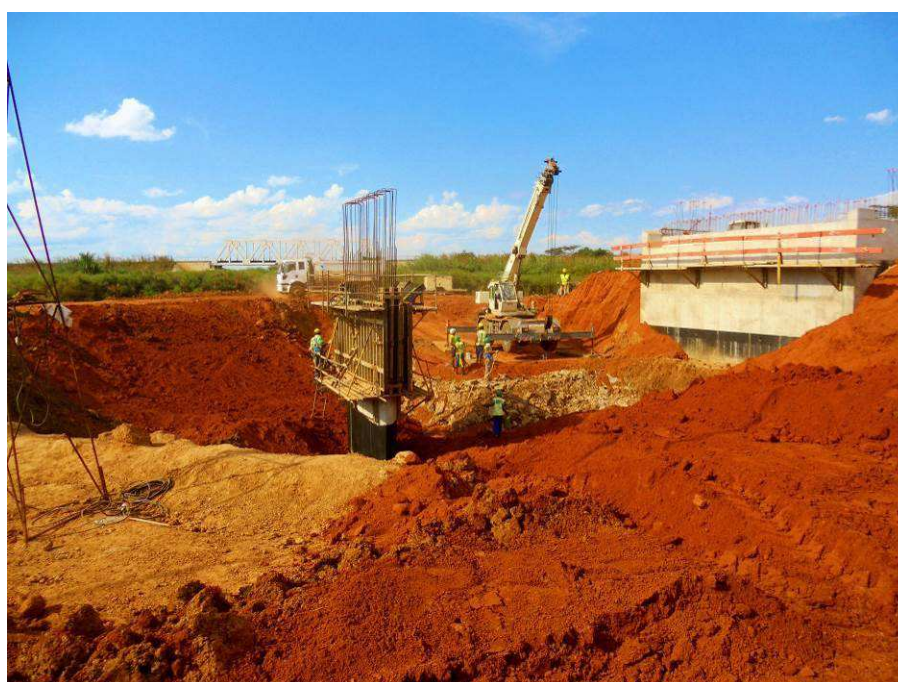
Figura 7.10 –Execução Pilar P2.

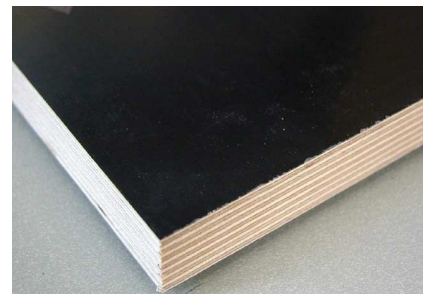
Dimensões das chapas: (comp./larg.): 125/250cm

Acabamento: Resina fenólica 120g/m<sup>2</sup>

Figura 8.3 – Painel de contraplacado marítimo.

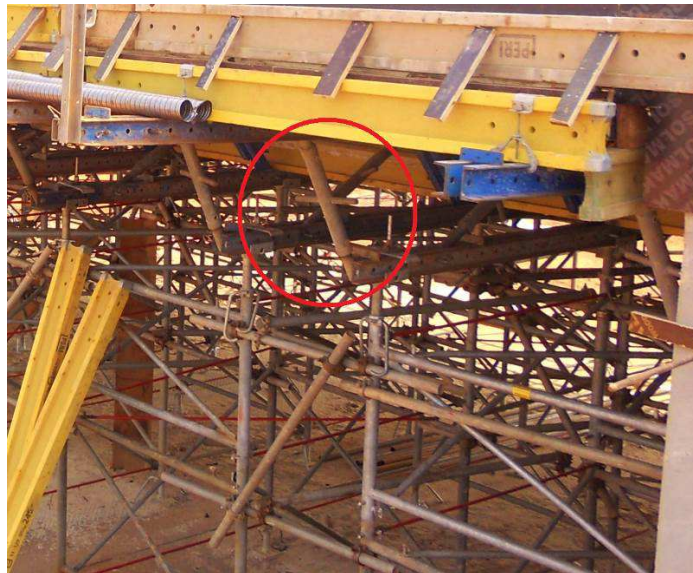
Utilizadas como escoras de compressão ajustável de elevada capacidade com ligação por cavilha em ambas as extremidades sendo ajusto efectuado por veios roscados opostos.

Figura 8.6 – Vista em obra das escoras de eixo roscado T7 100/150.

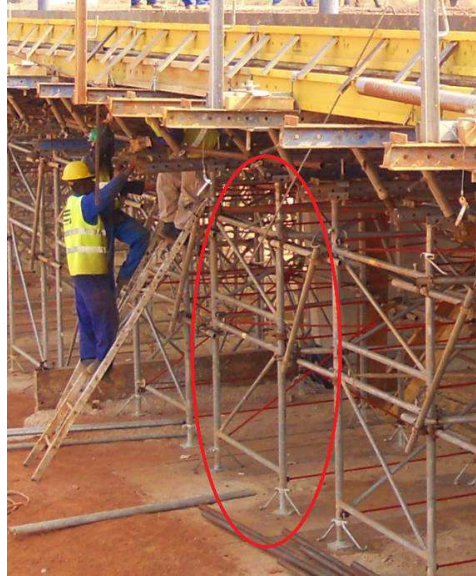
Este sistema de cimbra, é um sistema modular de elevada capacidade de carga, e manuseamento fácil, sendo os seus componentes galvanizados para uma longa vida útil e maior fiabilidade e operacionalidade.

Figura 8.7 –Vista em obra das sistema de cimbra D2.

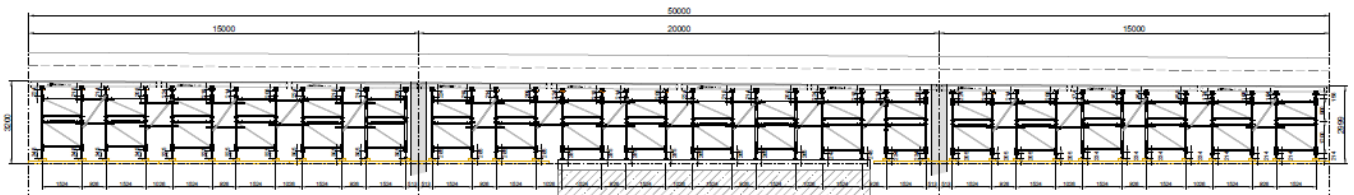
Figura 8.8 – Corte longitudinal do escoramento.

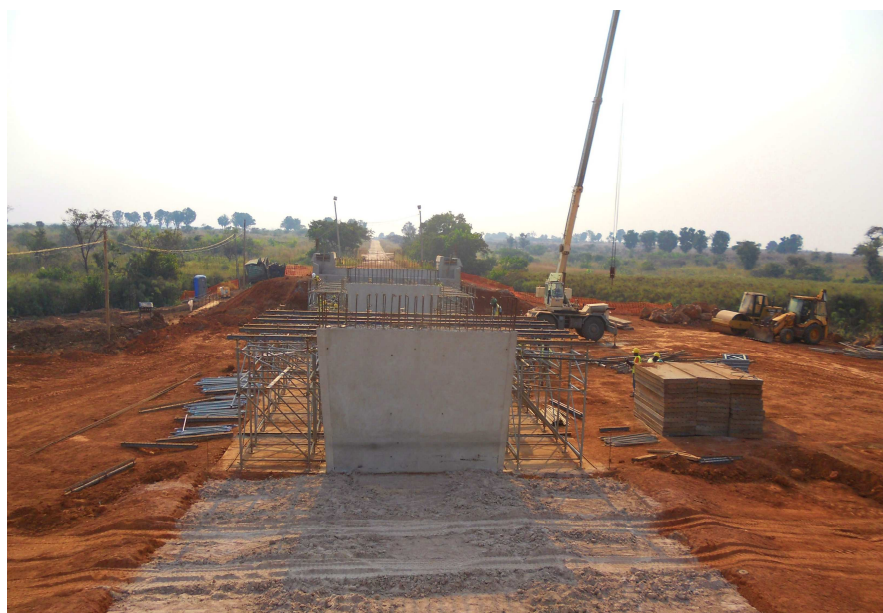
Figura 8.10 – Início de montagem do cimbra.

Depois da aprovação do projecto, foi feita no terreno a implantação topográfica do cimbra e dos aparelhos de apoio, cumprindo rigorosamente as cotas previstas no projecto. O cimbra foi assente numa superfície de betão nivelado devidamente consolidado conforme o projecto. Esta montagem foi efectuada por uma equipa com experiencia e acompanhados por um chefe de equipa.

A movimentação e elevação desta estrutura foi efectuada por Auto Grua. Depois da montagem do cimbra fez-se a preparação da cofragem e colocou-se os aparelhos de apoio. Seguidamente iniciou-se a colocação da cofragem, a preparação da cofragem fez-se em estaleiro com uma equipa de carpinteiros e acompanhados por chefe de equipa, foram utilizados os devidos equipamentos tais como a serra tico-tico e mesas de corte.

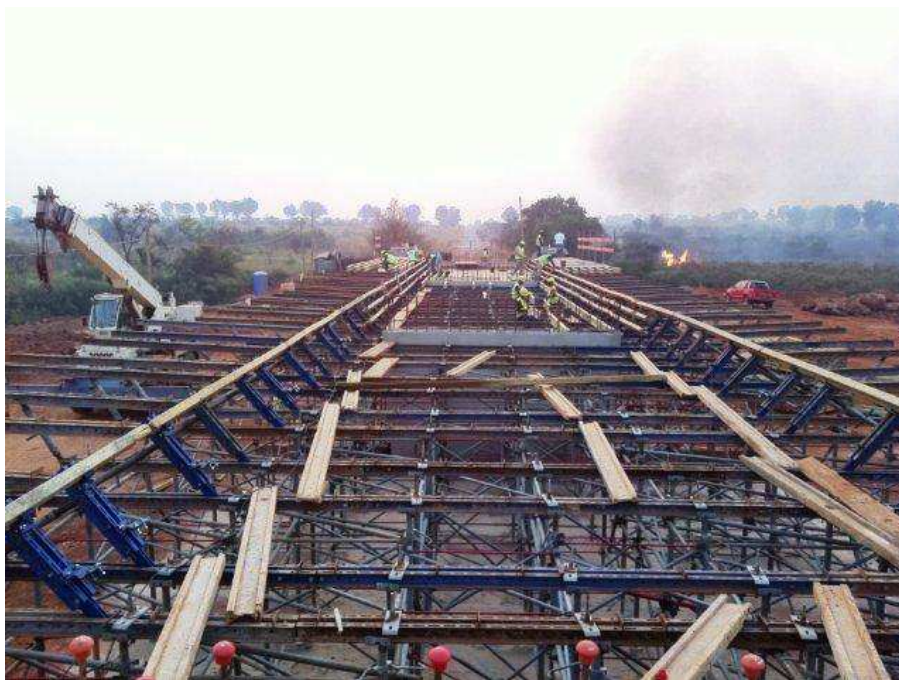
Figura 8.11 – Sistema de cimbra concluído, início de montagem de cofragem.

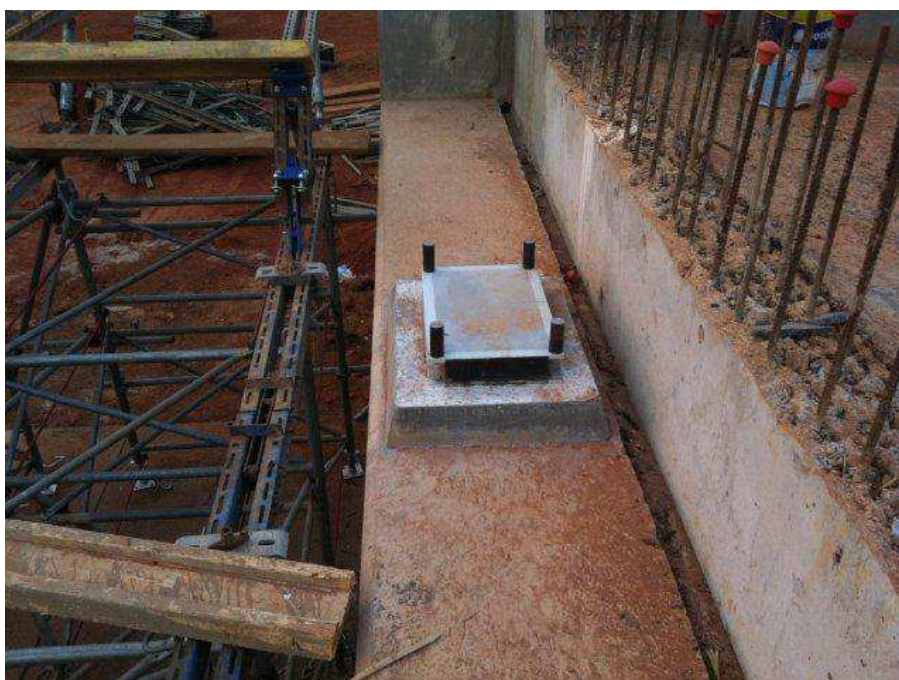
Figura 8.12 – Aparelho de apoio.

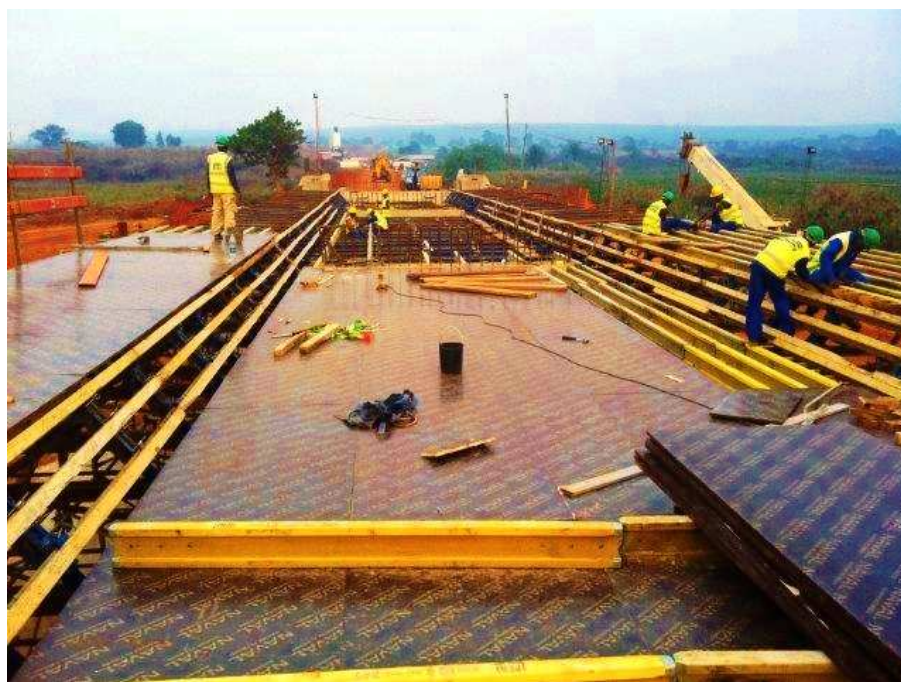
Figura 8.13 – Montagem de cofragem.

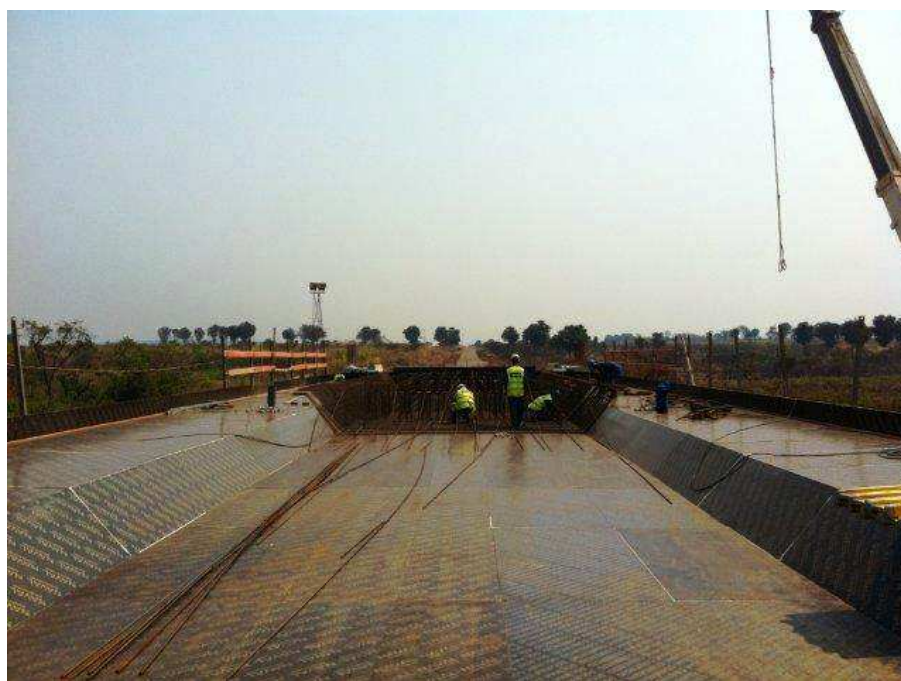
Figura 8.14 –Aspecto final após conclusão de montagem da cofragem.

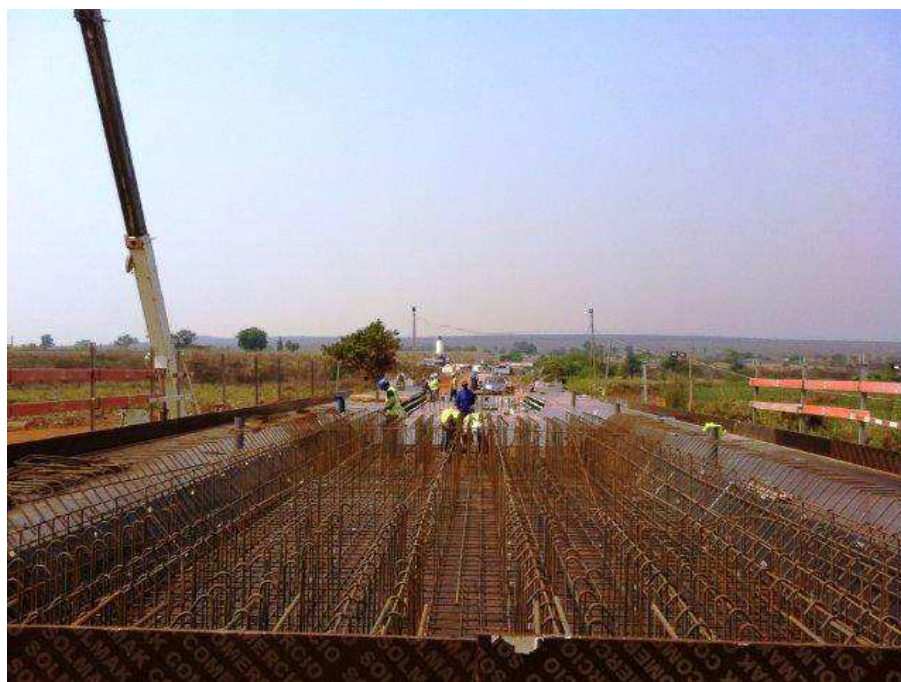
Figura 8.16 –Montagem da Armadura.

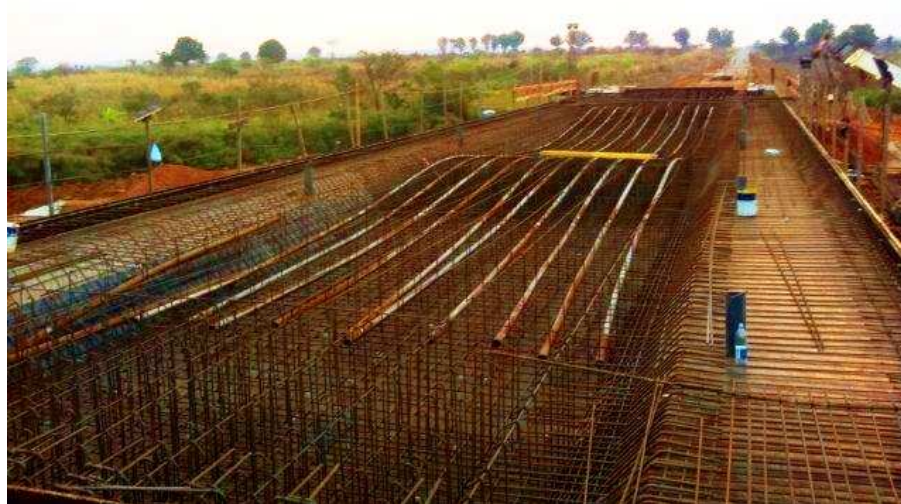
Figura 8.17 –Armadura do tabuleiro e bainhas de pré-esforço.

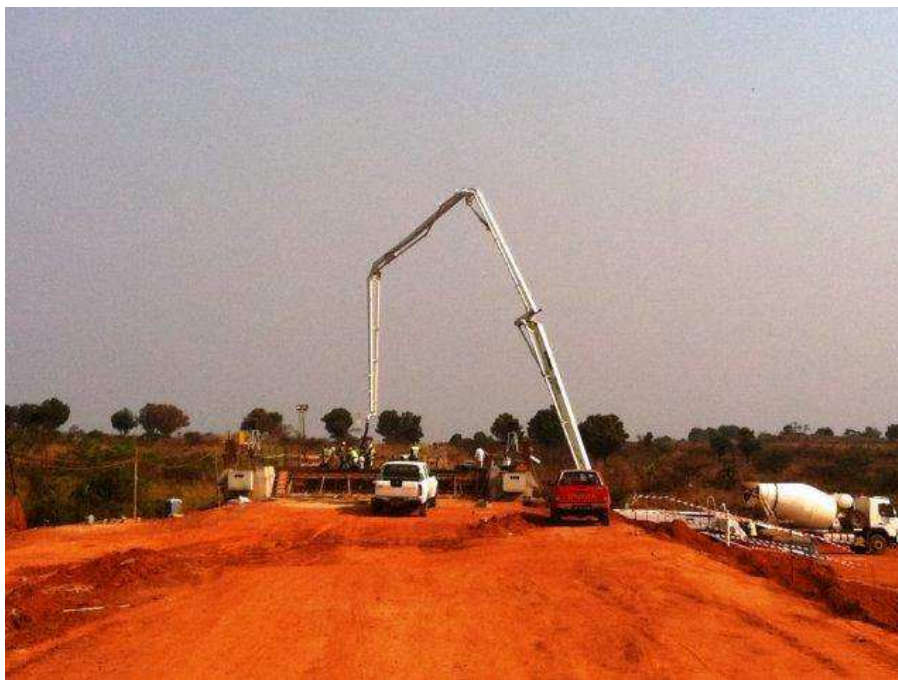
Figura 8.19 – Betonagem do tabuleiro, Auto Bomba e Auto Betoneira no lado direito.

Compreende-se uma carga como sendo o carregamento na central de betão, o transporte até zona a betonar (300 metros), descarregar e voltar a central de betão. Assim sendo, tínhamos 24min disponíveis para fazer a descarga de betão de uma Auto-betoneira no tabuleiro. Para dar resposta a estas exigências e dificuldades, utilizamos um camião Auto-Bomba com lança no qual recebia o betão dos camiões Auto-Betoneira. Procedemos assim a bombagem do betão, durante este período a vibração foi efectuada através de agulhas vibradoras de alta frequência por pessoal especializado. Os negativos para os esgotos pluviais do tabuleiro foram tomados em atenção.

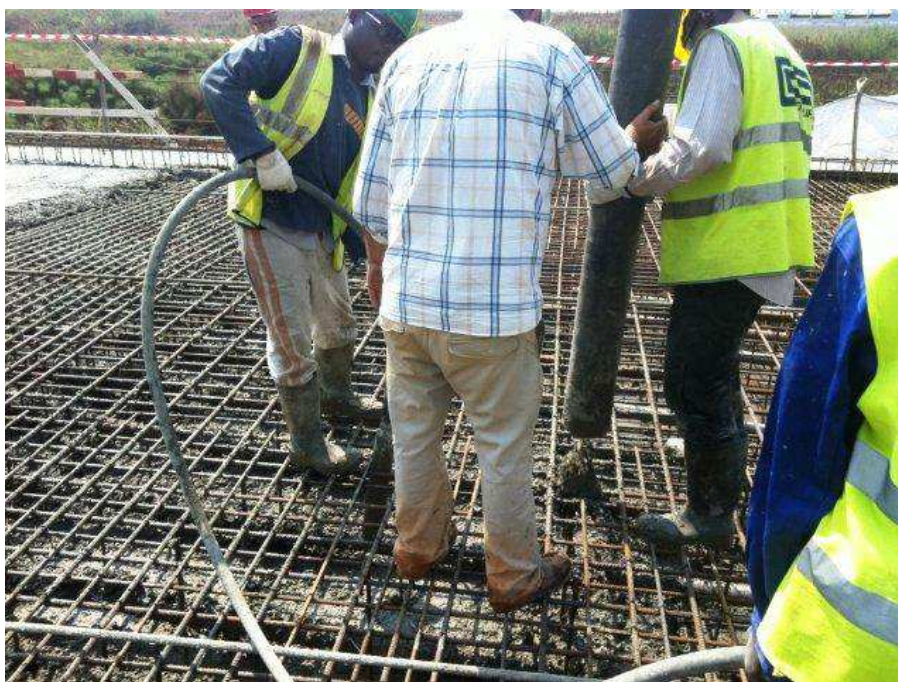
Figura 8.20 – Betonagem do tabuleiro e vibração do betão.

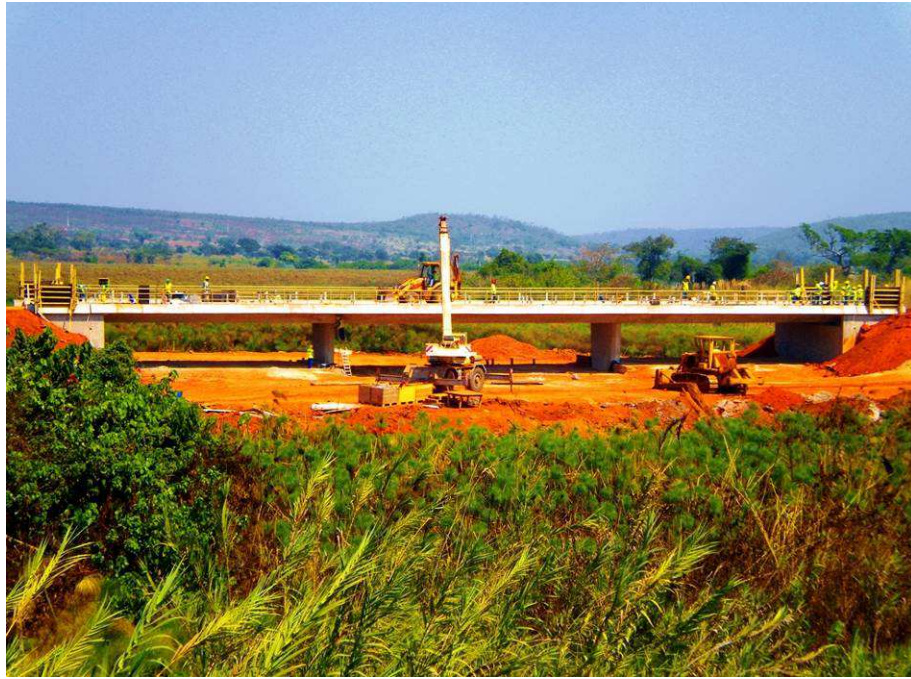
Figura 8.23 – Aspecto final depois de retirar a cofragem e escoramento.

Os trabalhos de descofragem e remoção do escoramento foram iniciados imediatamente após a aplicação do tensionamento dos cabos de pré-esforço. Depois dos trabalhos de Descofragem iniciaram-se os trabalhos de acabamentos.

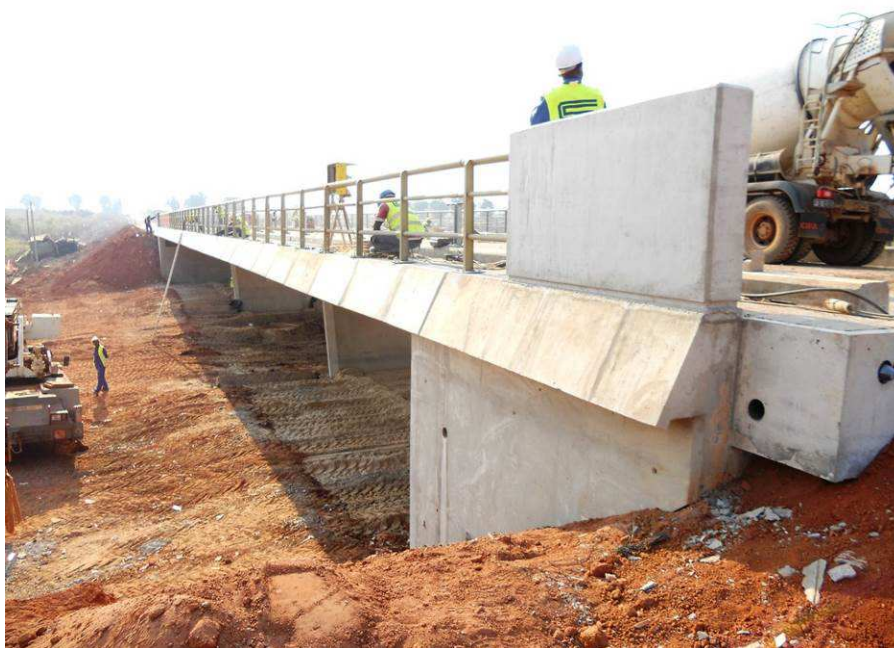
Figura 9.3 – Vista em obra da viga bordadura e Guarda Corpos.

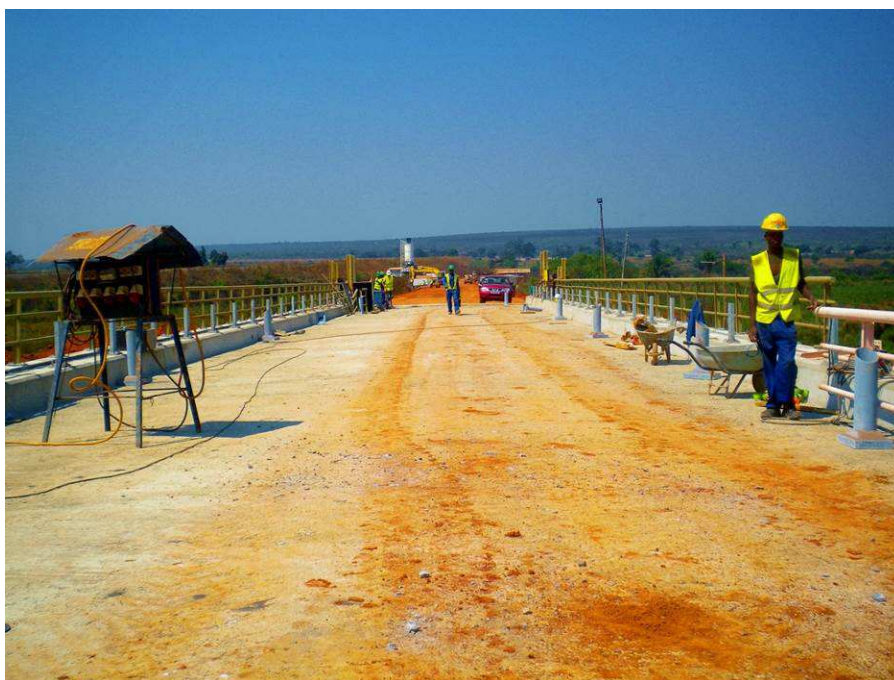
Figura 9.4 – Colocação dos tubos galvanizados para esgotos do tabuleiro.

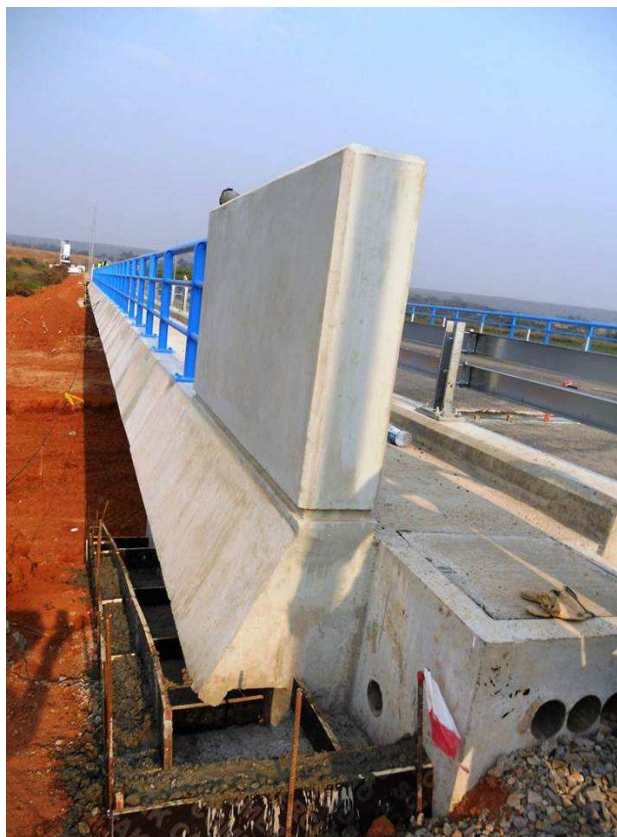
Figura 9.5 – Vista de descida de talude, acrotério, caixa de recção, negativos de PVC e guardas metálicas de segurança.

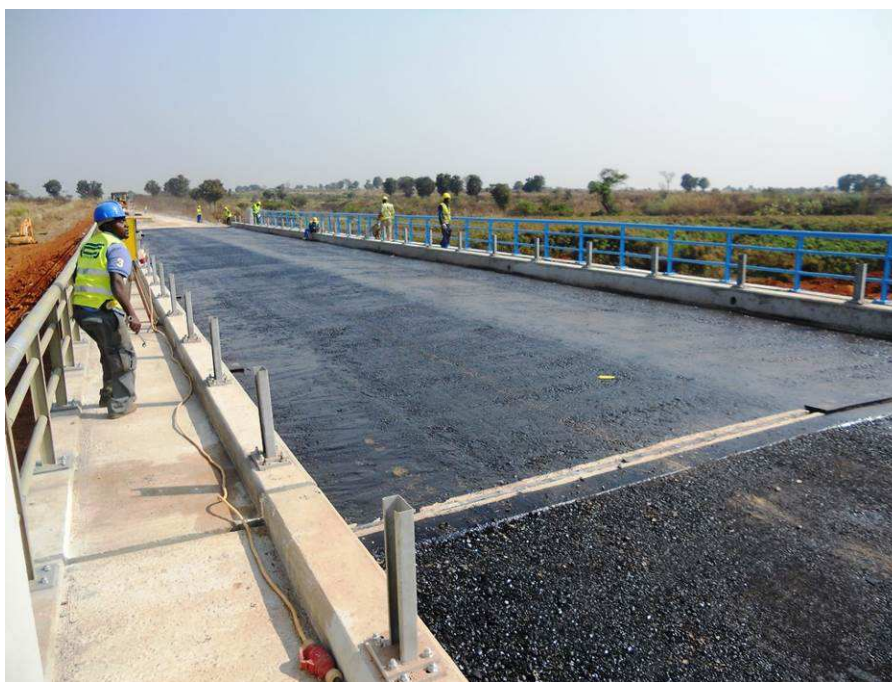
Figura 10.2 – Vista geral do tabuleiro depois da rega de impregnação.

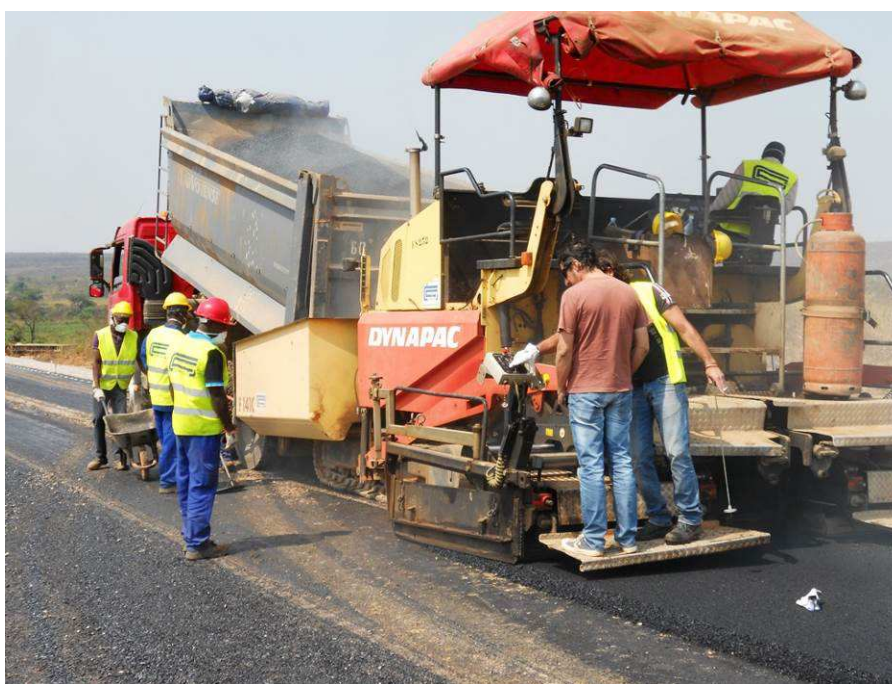
Figura 10.3 – Vista da espalhadora e camião basculante durante a pavimentação.

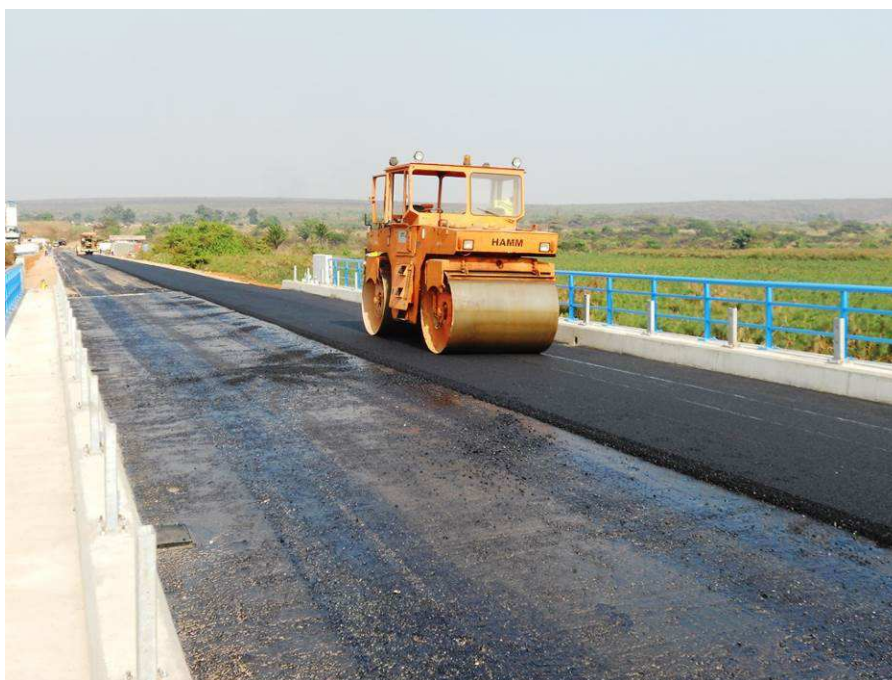
Figura 10.4 – Vista do cilindro de rolos durante a compactação das massas betuminosas.

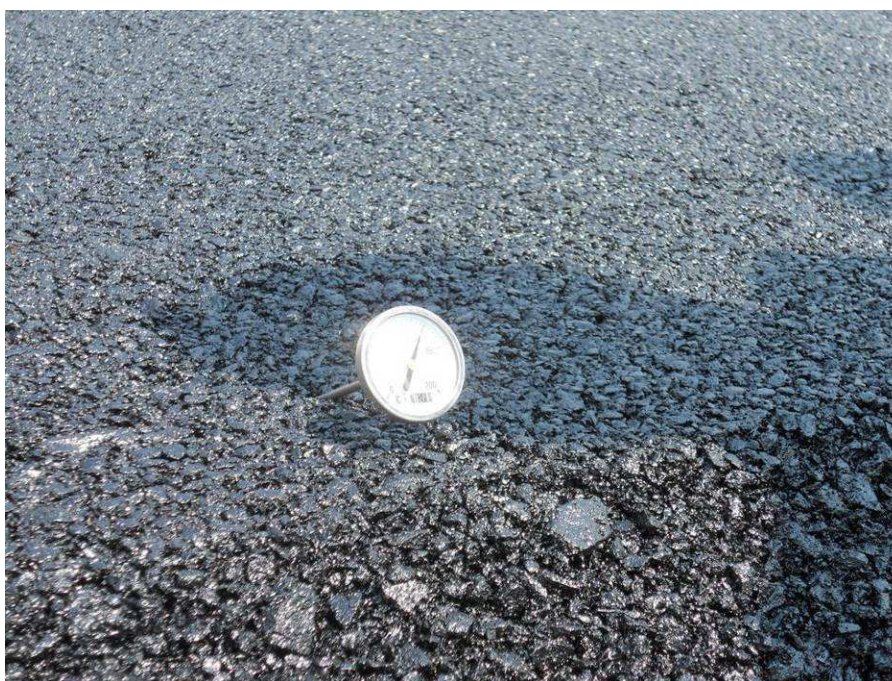
Figura 10.5 – Medidor da temperatura das massas betuminosas.

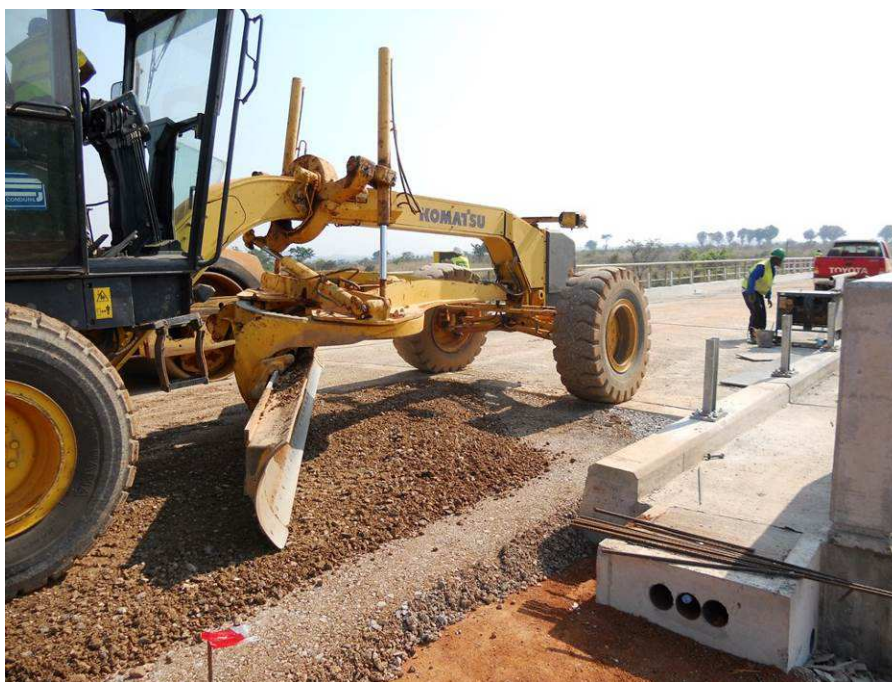
Figura 10.6 – Colocação de base para nivelamento das lajes de transição.

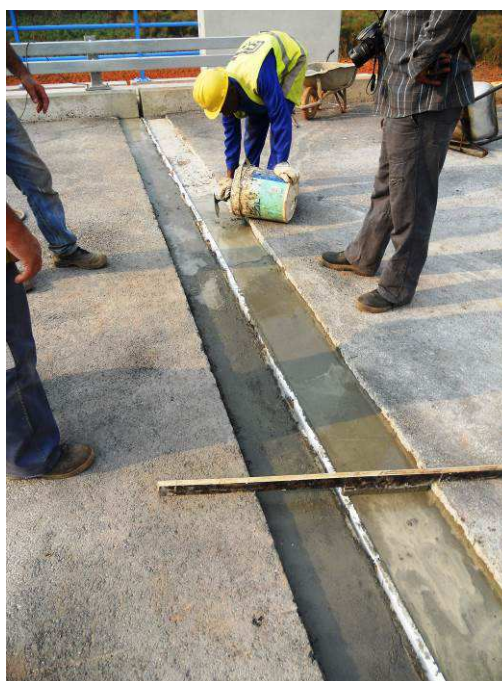
Figura 10.7 – Execução de junta de dilatação.

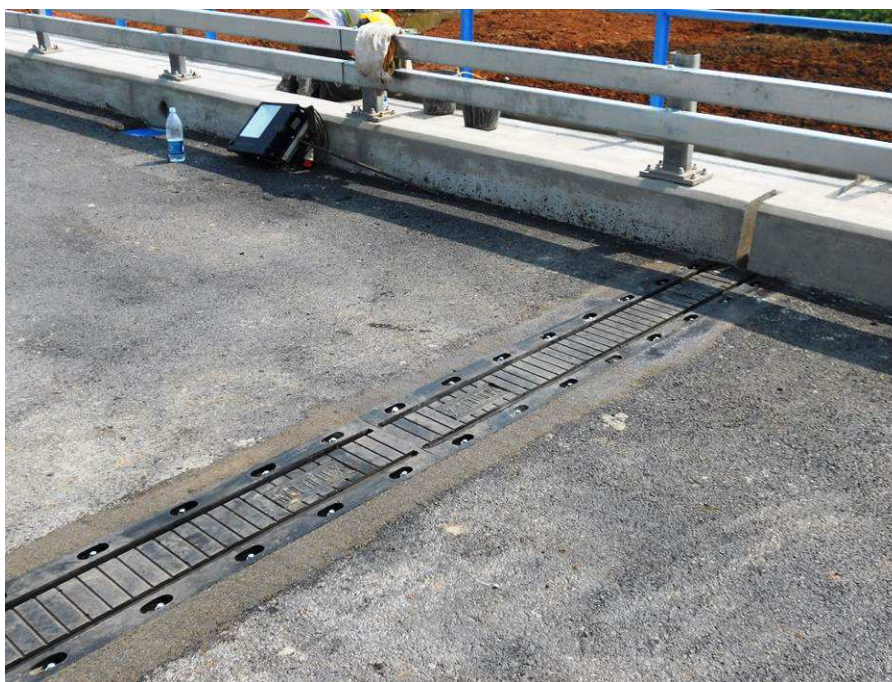
Figura 10.8 – Vista final da junta de dilatação.

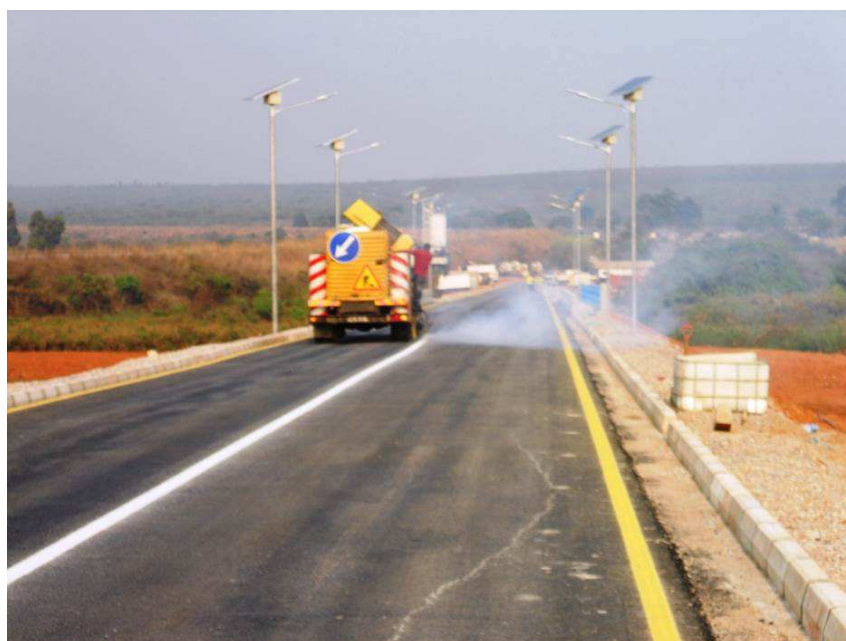
Figura 10.9 – Execução das pinturas horizontais.
